Vesirutto ongelmakasvi Ruutinlammella

14.06.2016 Kuusamo
Aarre Arrajoki

Ruutinlammen hoito- ja suojeluyhdistys ry

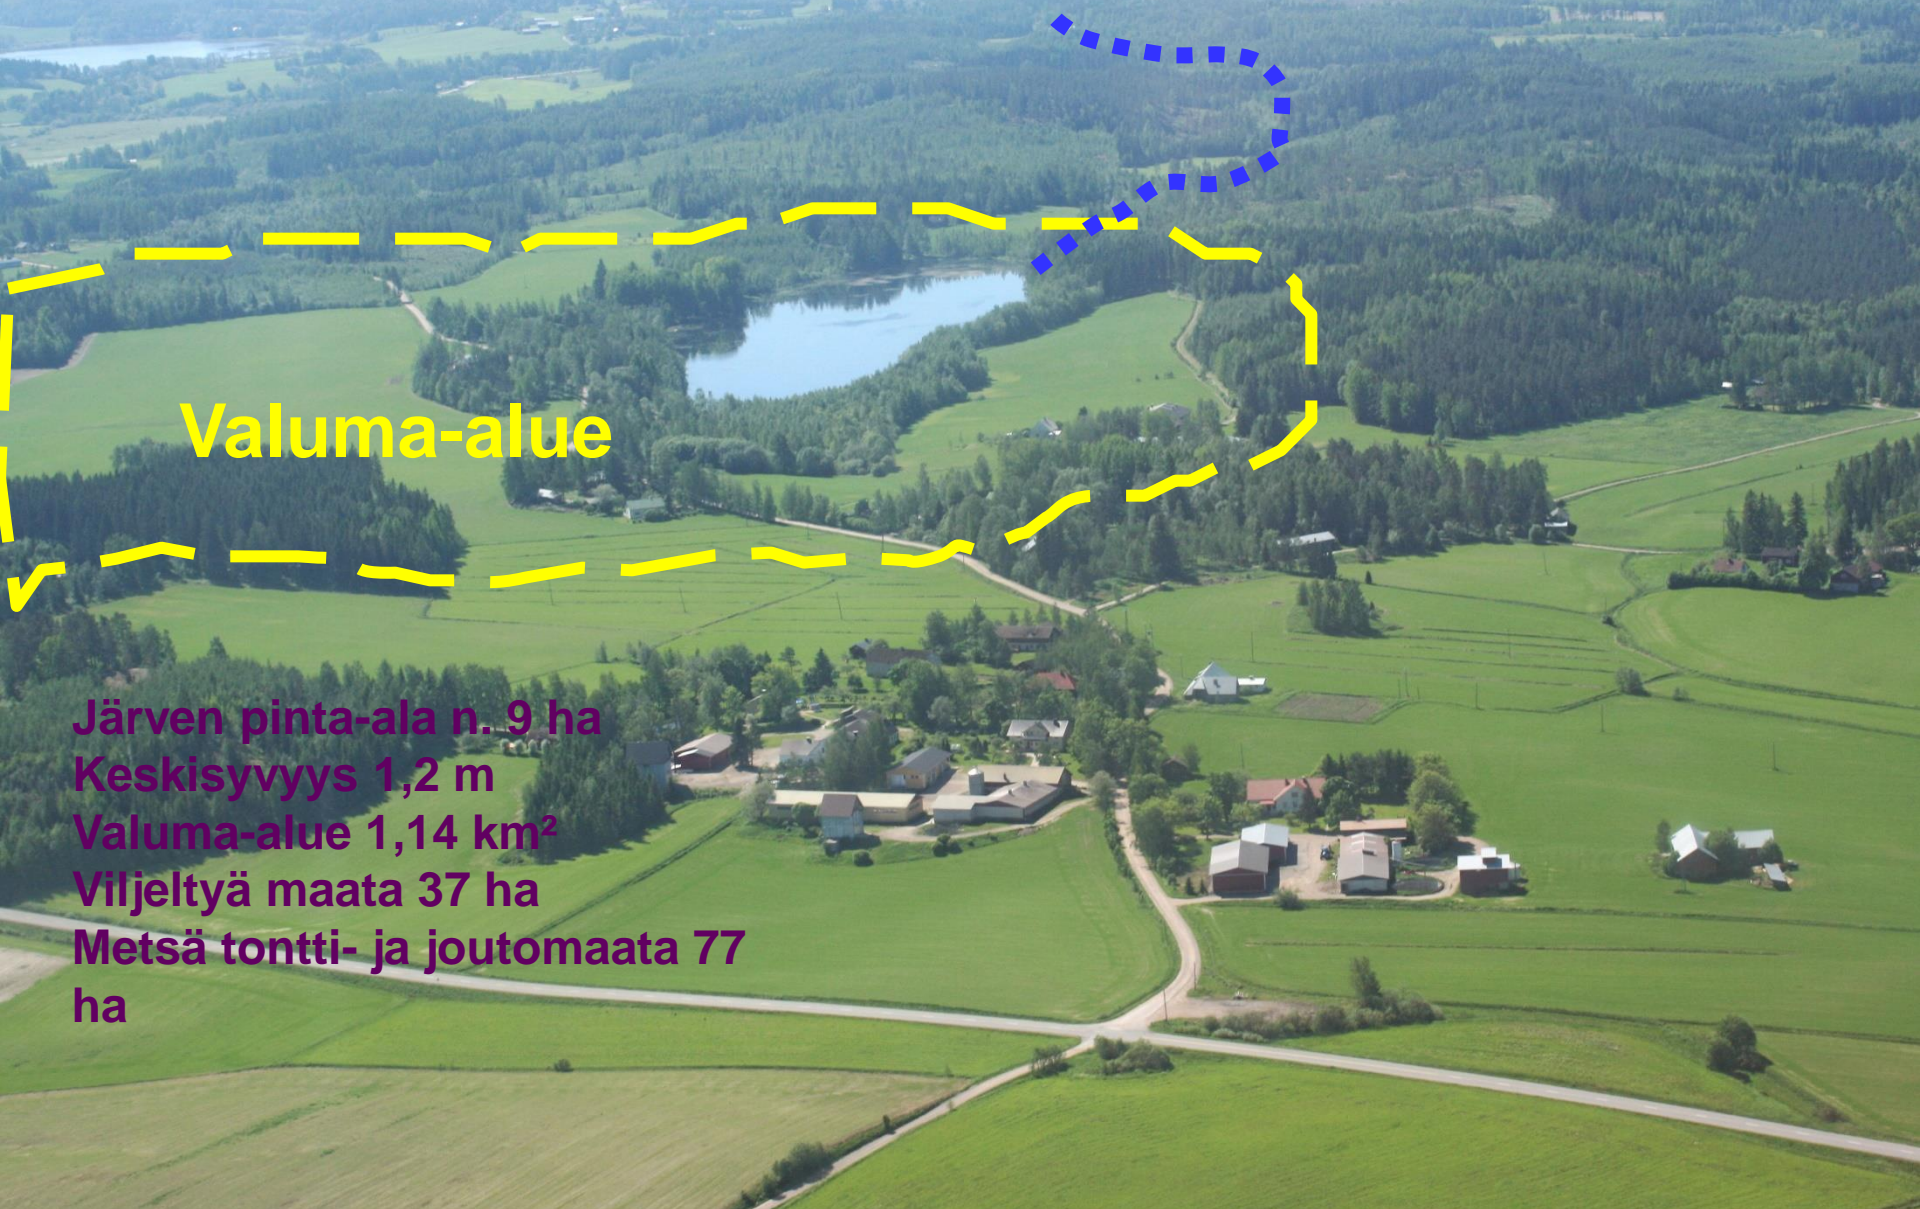
Valuma-alue

Järven pinta-ala n. 9 ha
Keskisyvyys 1,2 m
Valuma-alue 1,14 km²
Viljeltyä maata 37 ha
Metsä tontti- ja joutomaata 77
ha

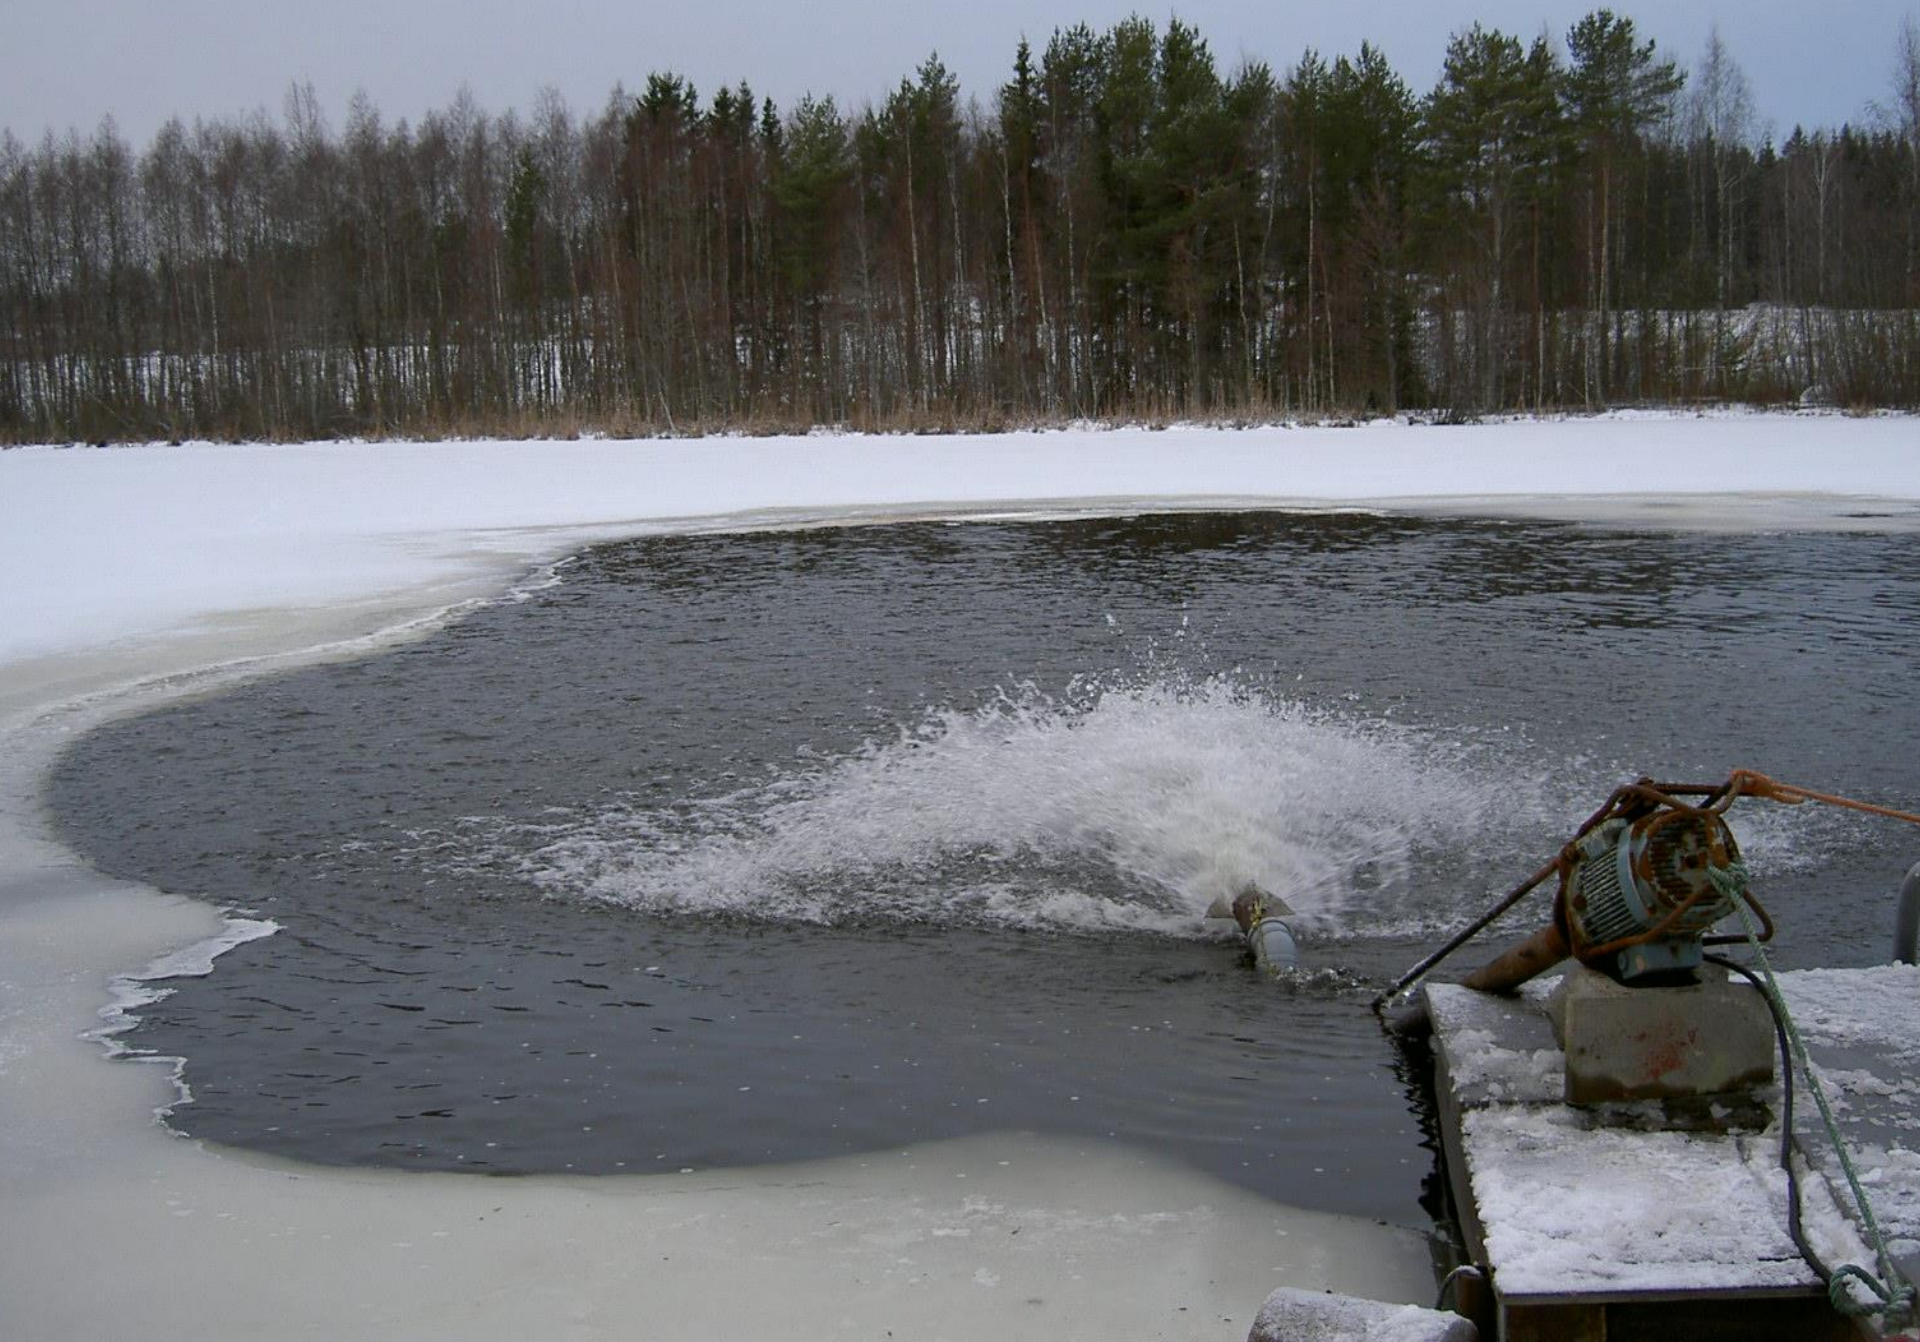
2002 talvella hätäilmastusta lietepumpulla

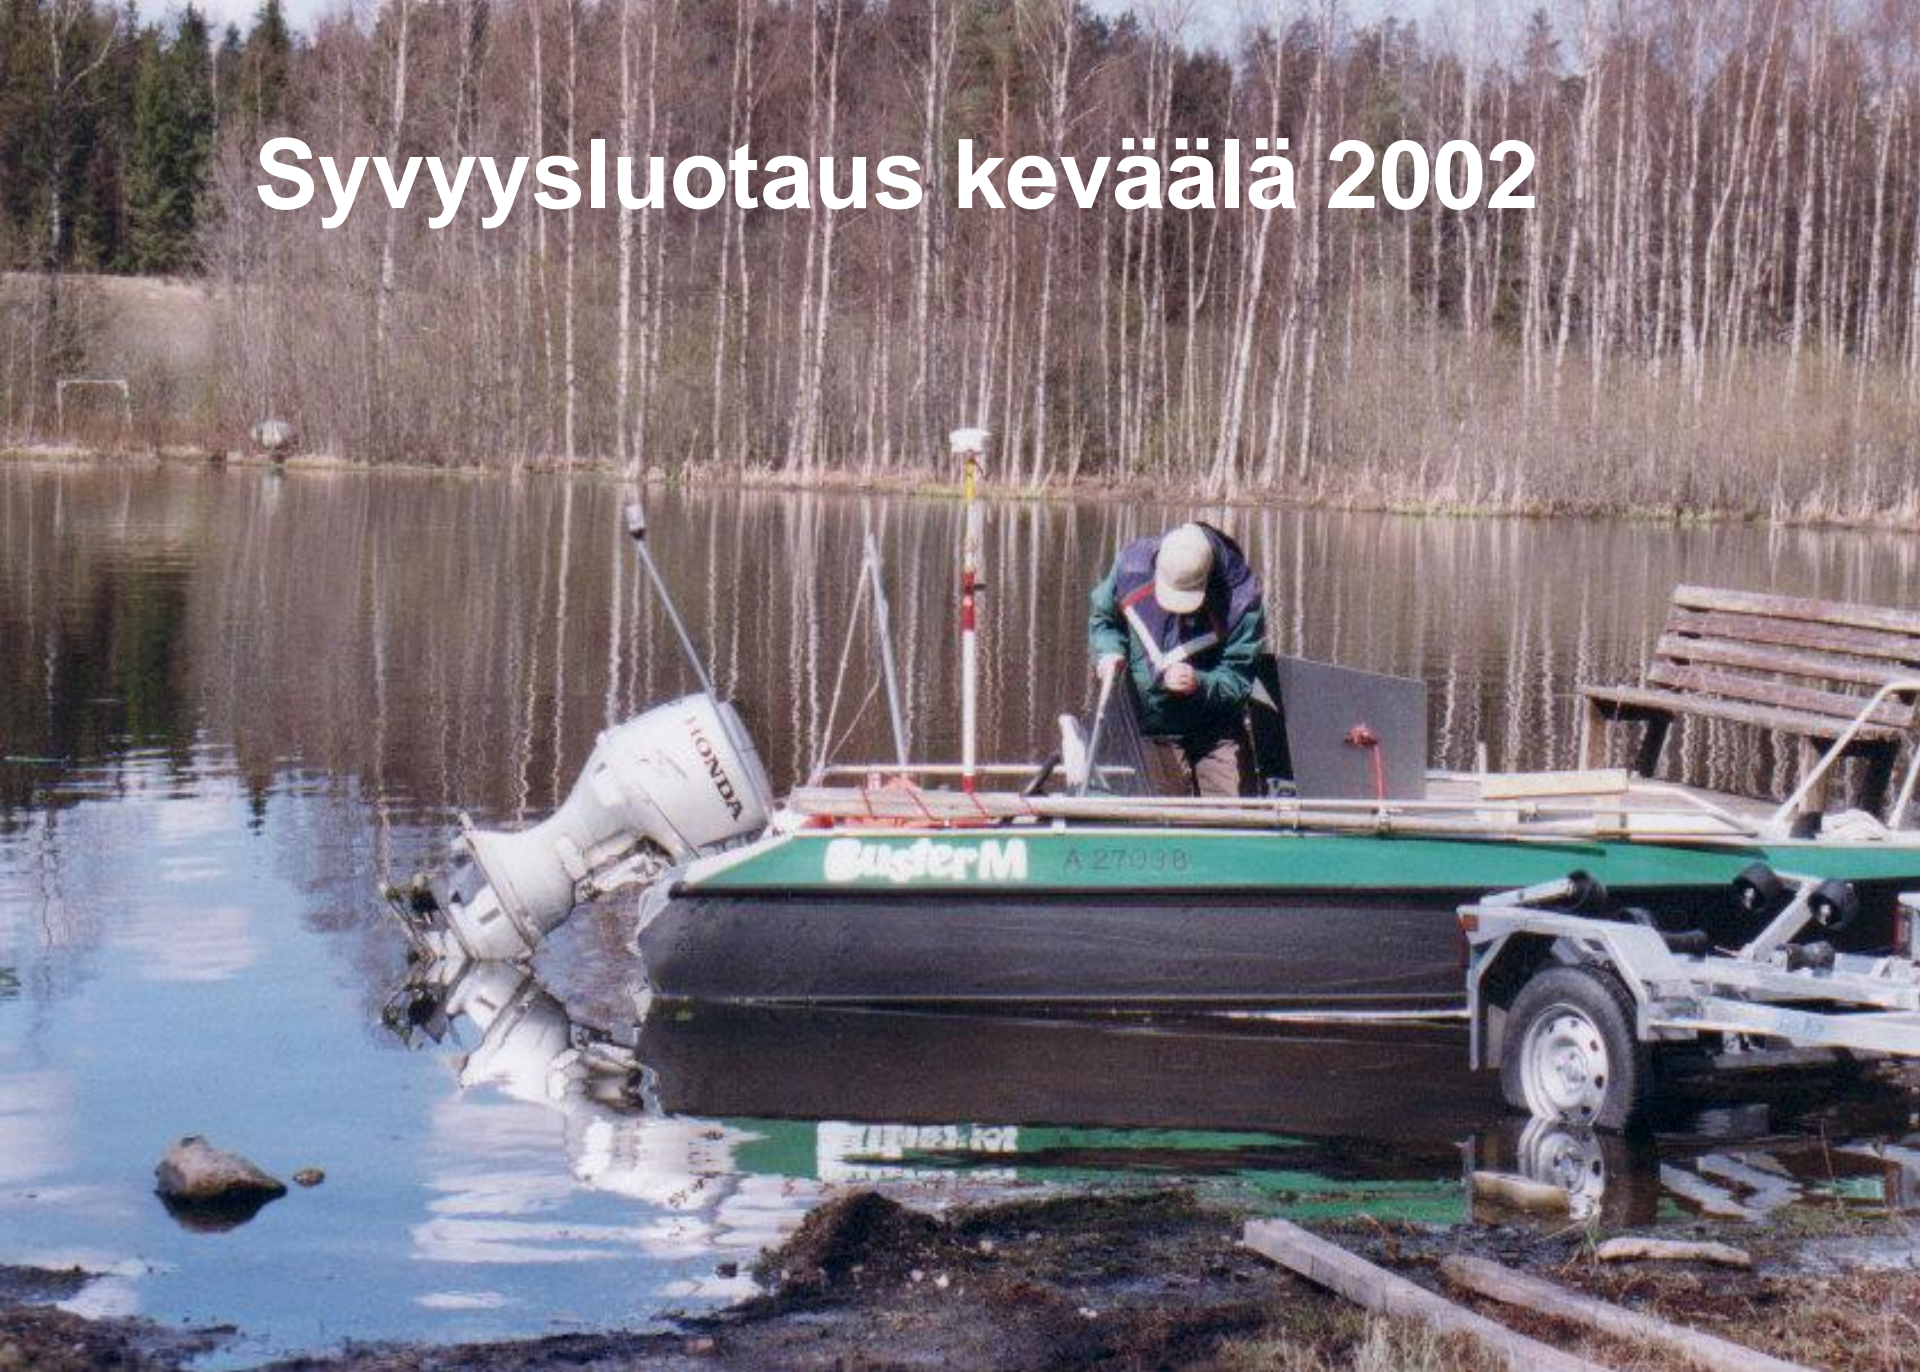
Syvyysluotaus keväällä 2002

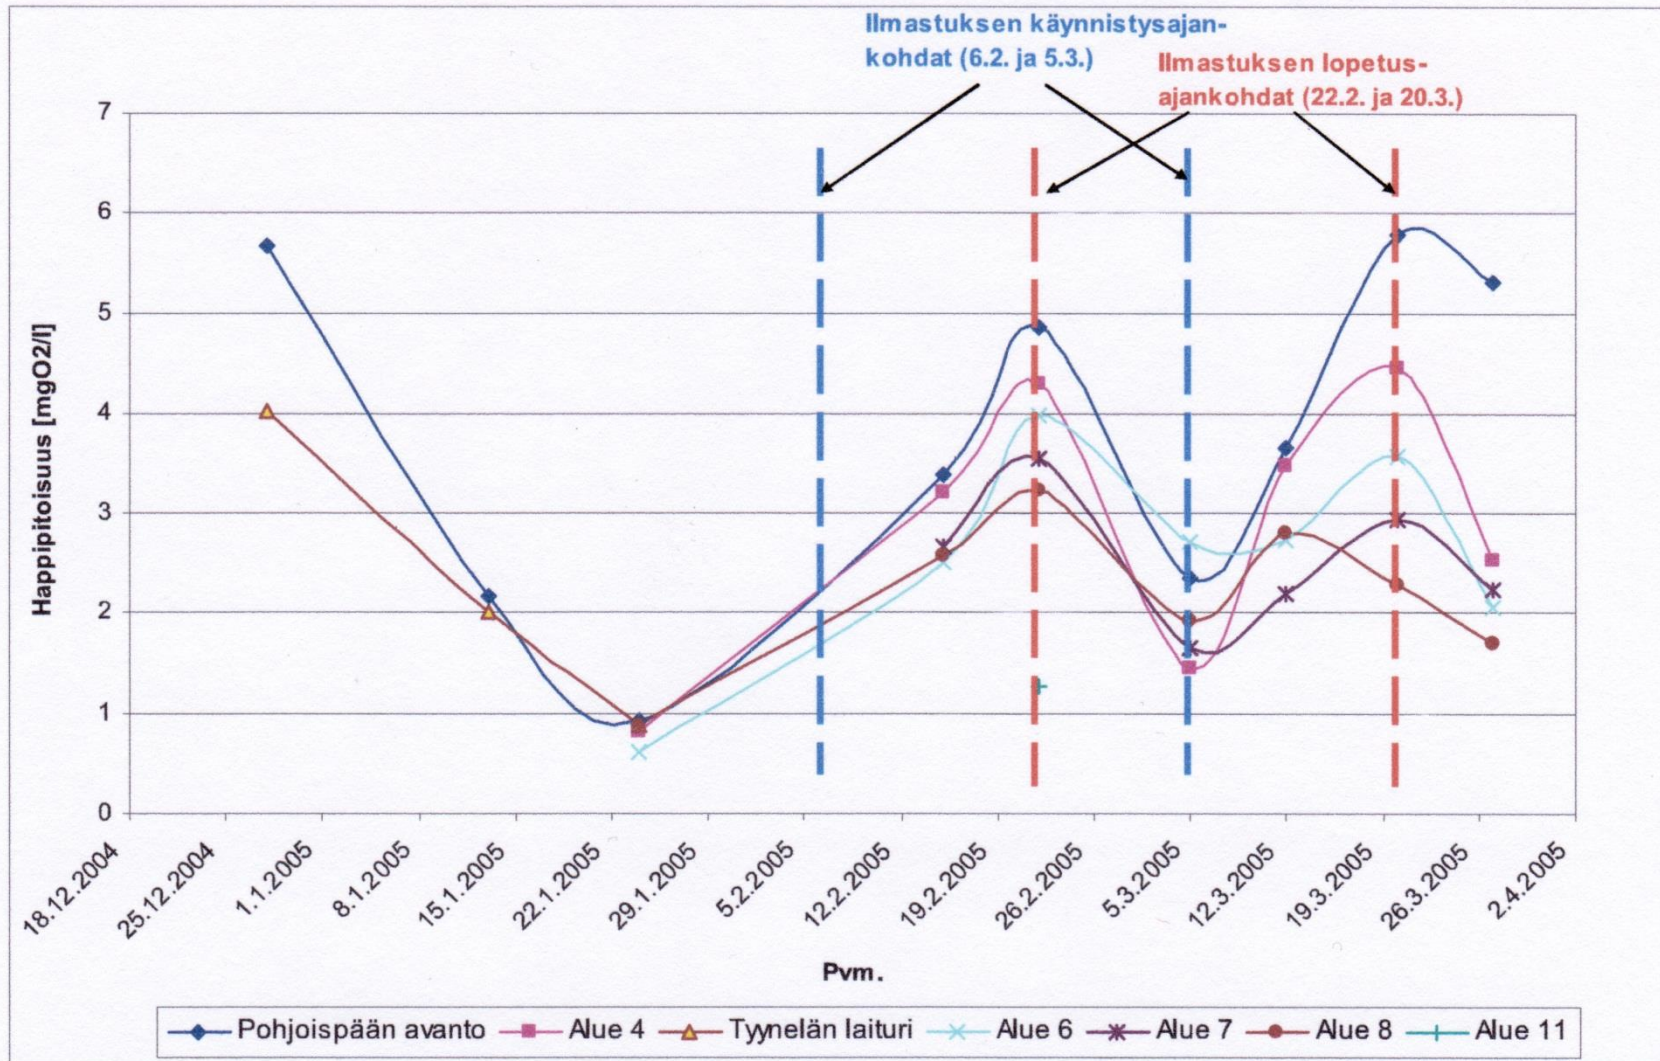
Kenttätutkimus lietepumpun ilmastusvaikutuksesta

Happipitoisuuksia 2002–2007

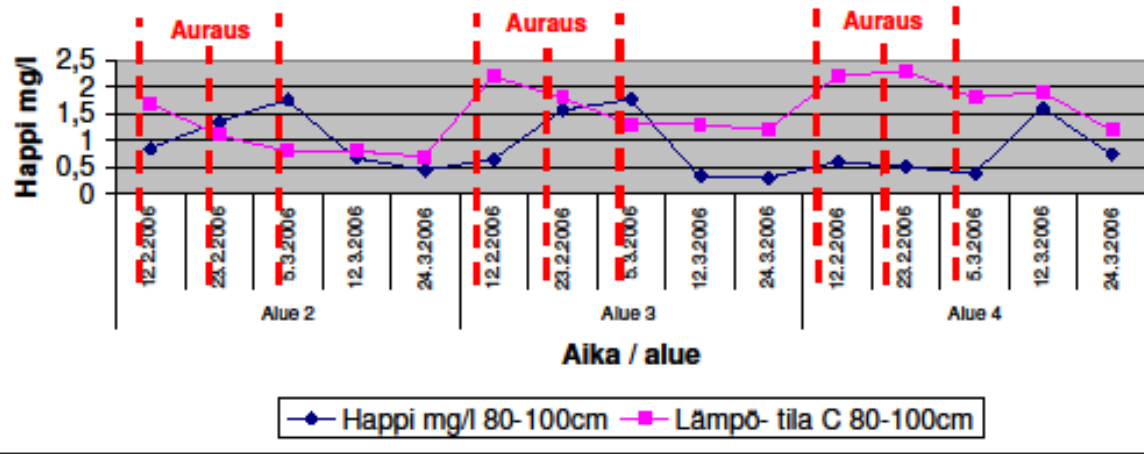
Koe valon vaikutuksesta hapen tuottoon
