Pyhtään Verssonpohjan hiekkarannan kunnostus 2021

Petra Pohjola
Veli-Matti Sorvari
Kaakkois-Suomen ELY-keskus

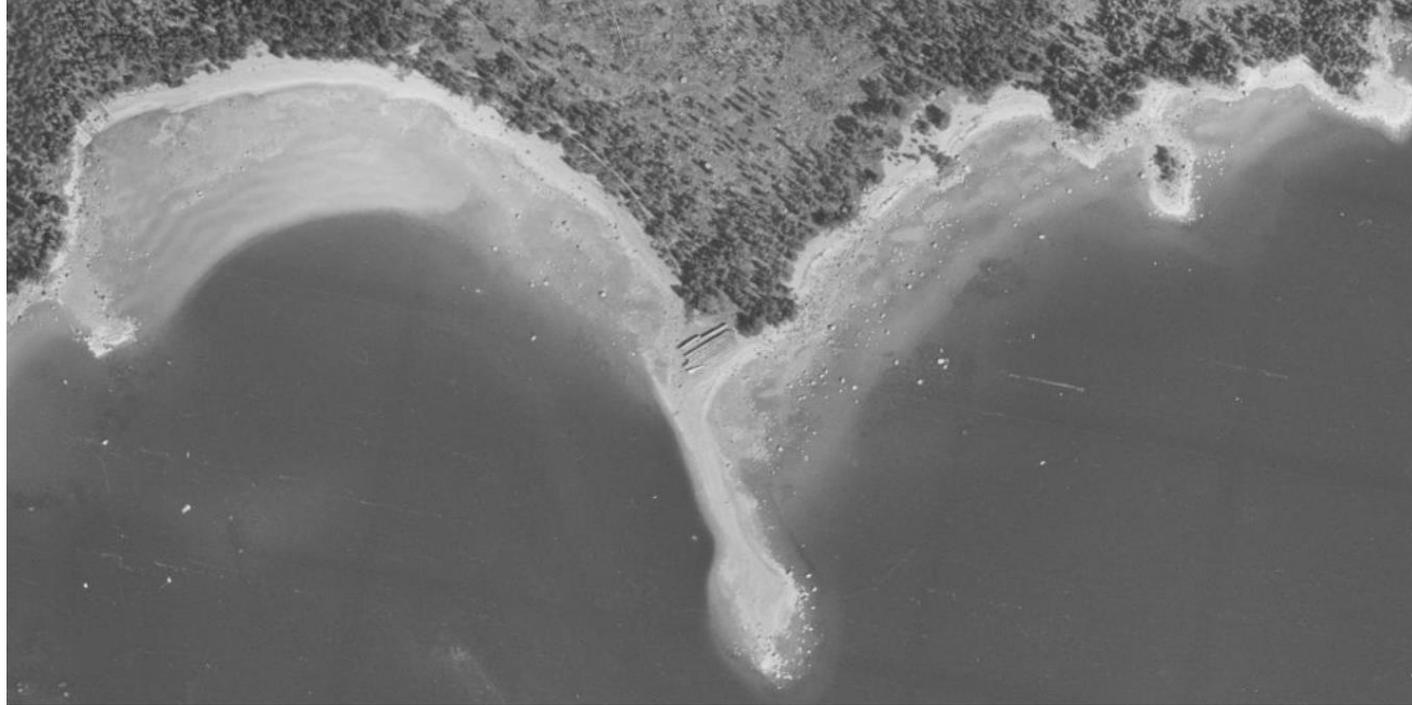
1941

LSL-luontotyytit Verssonpohjassa

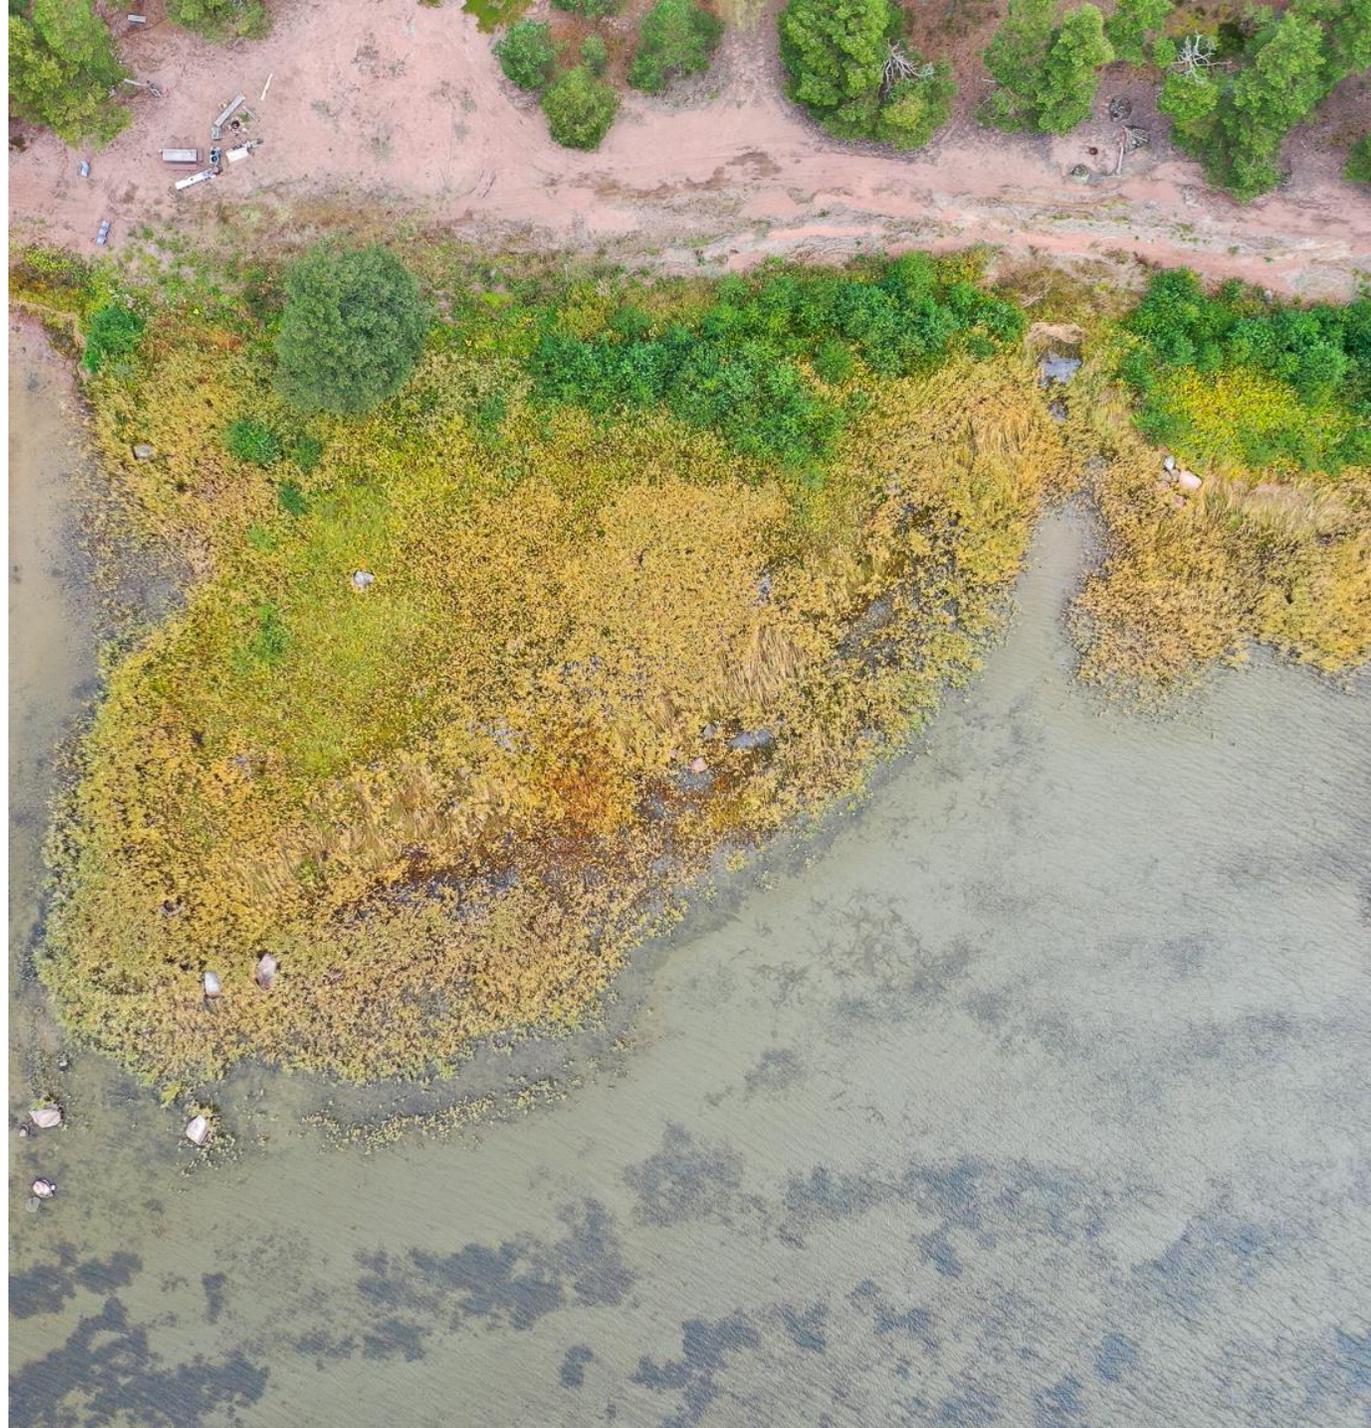
- Meren rehevöityminen ja tämän aikaansaama ruovikoituminen pahan alku

...hiekkaranta katoaa vähitellen

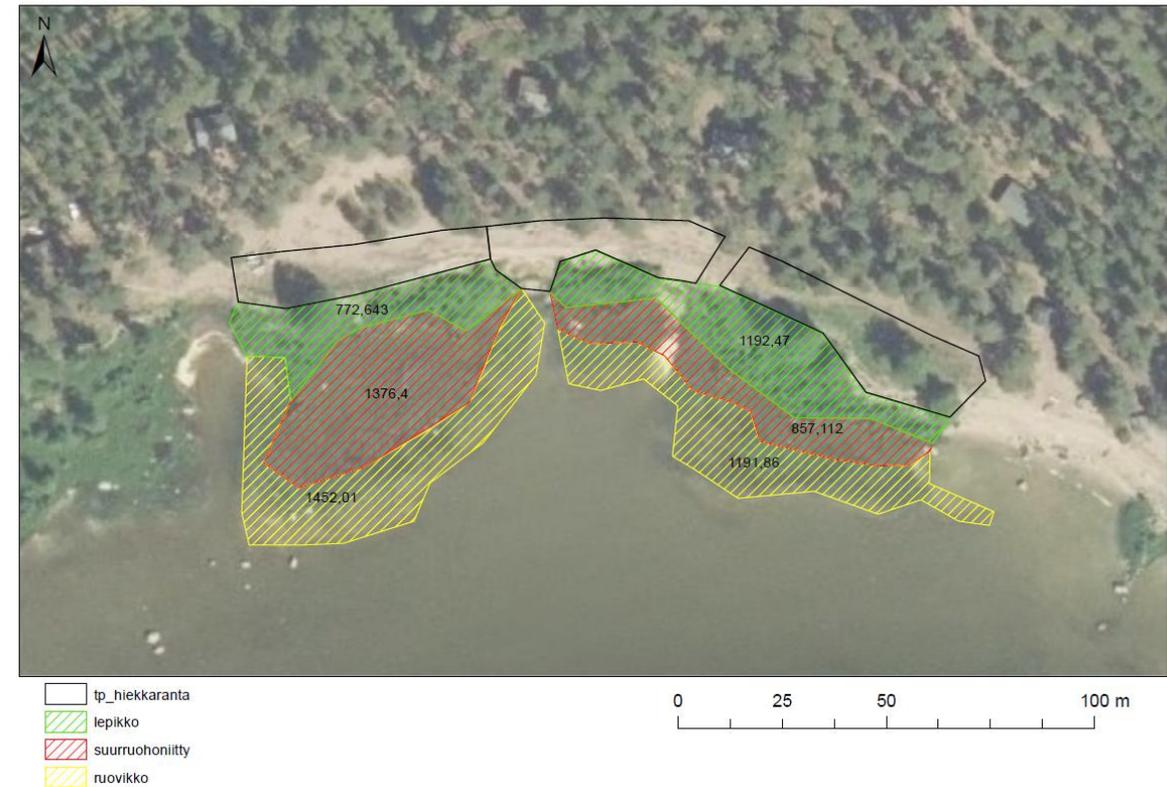
Toimenpidealue Verssonpohja, Pyhtää

Päätoimenpidealue 2021

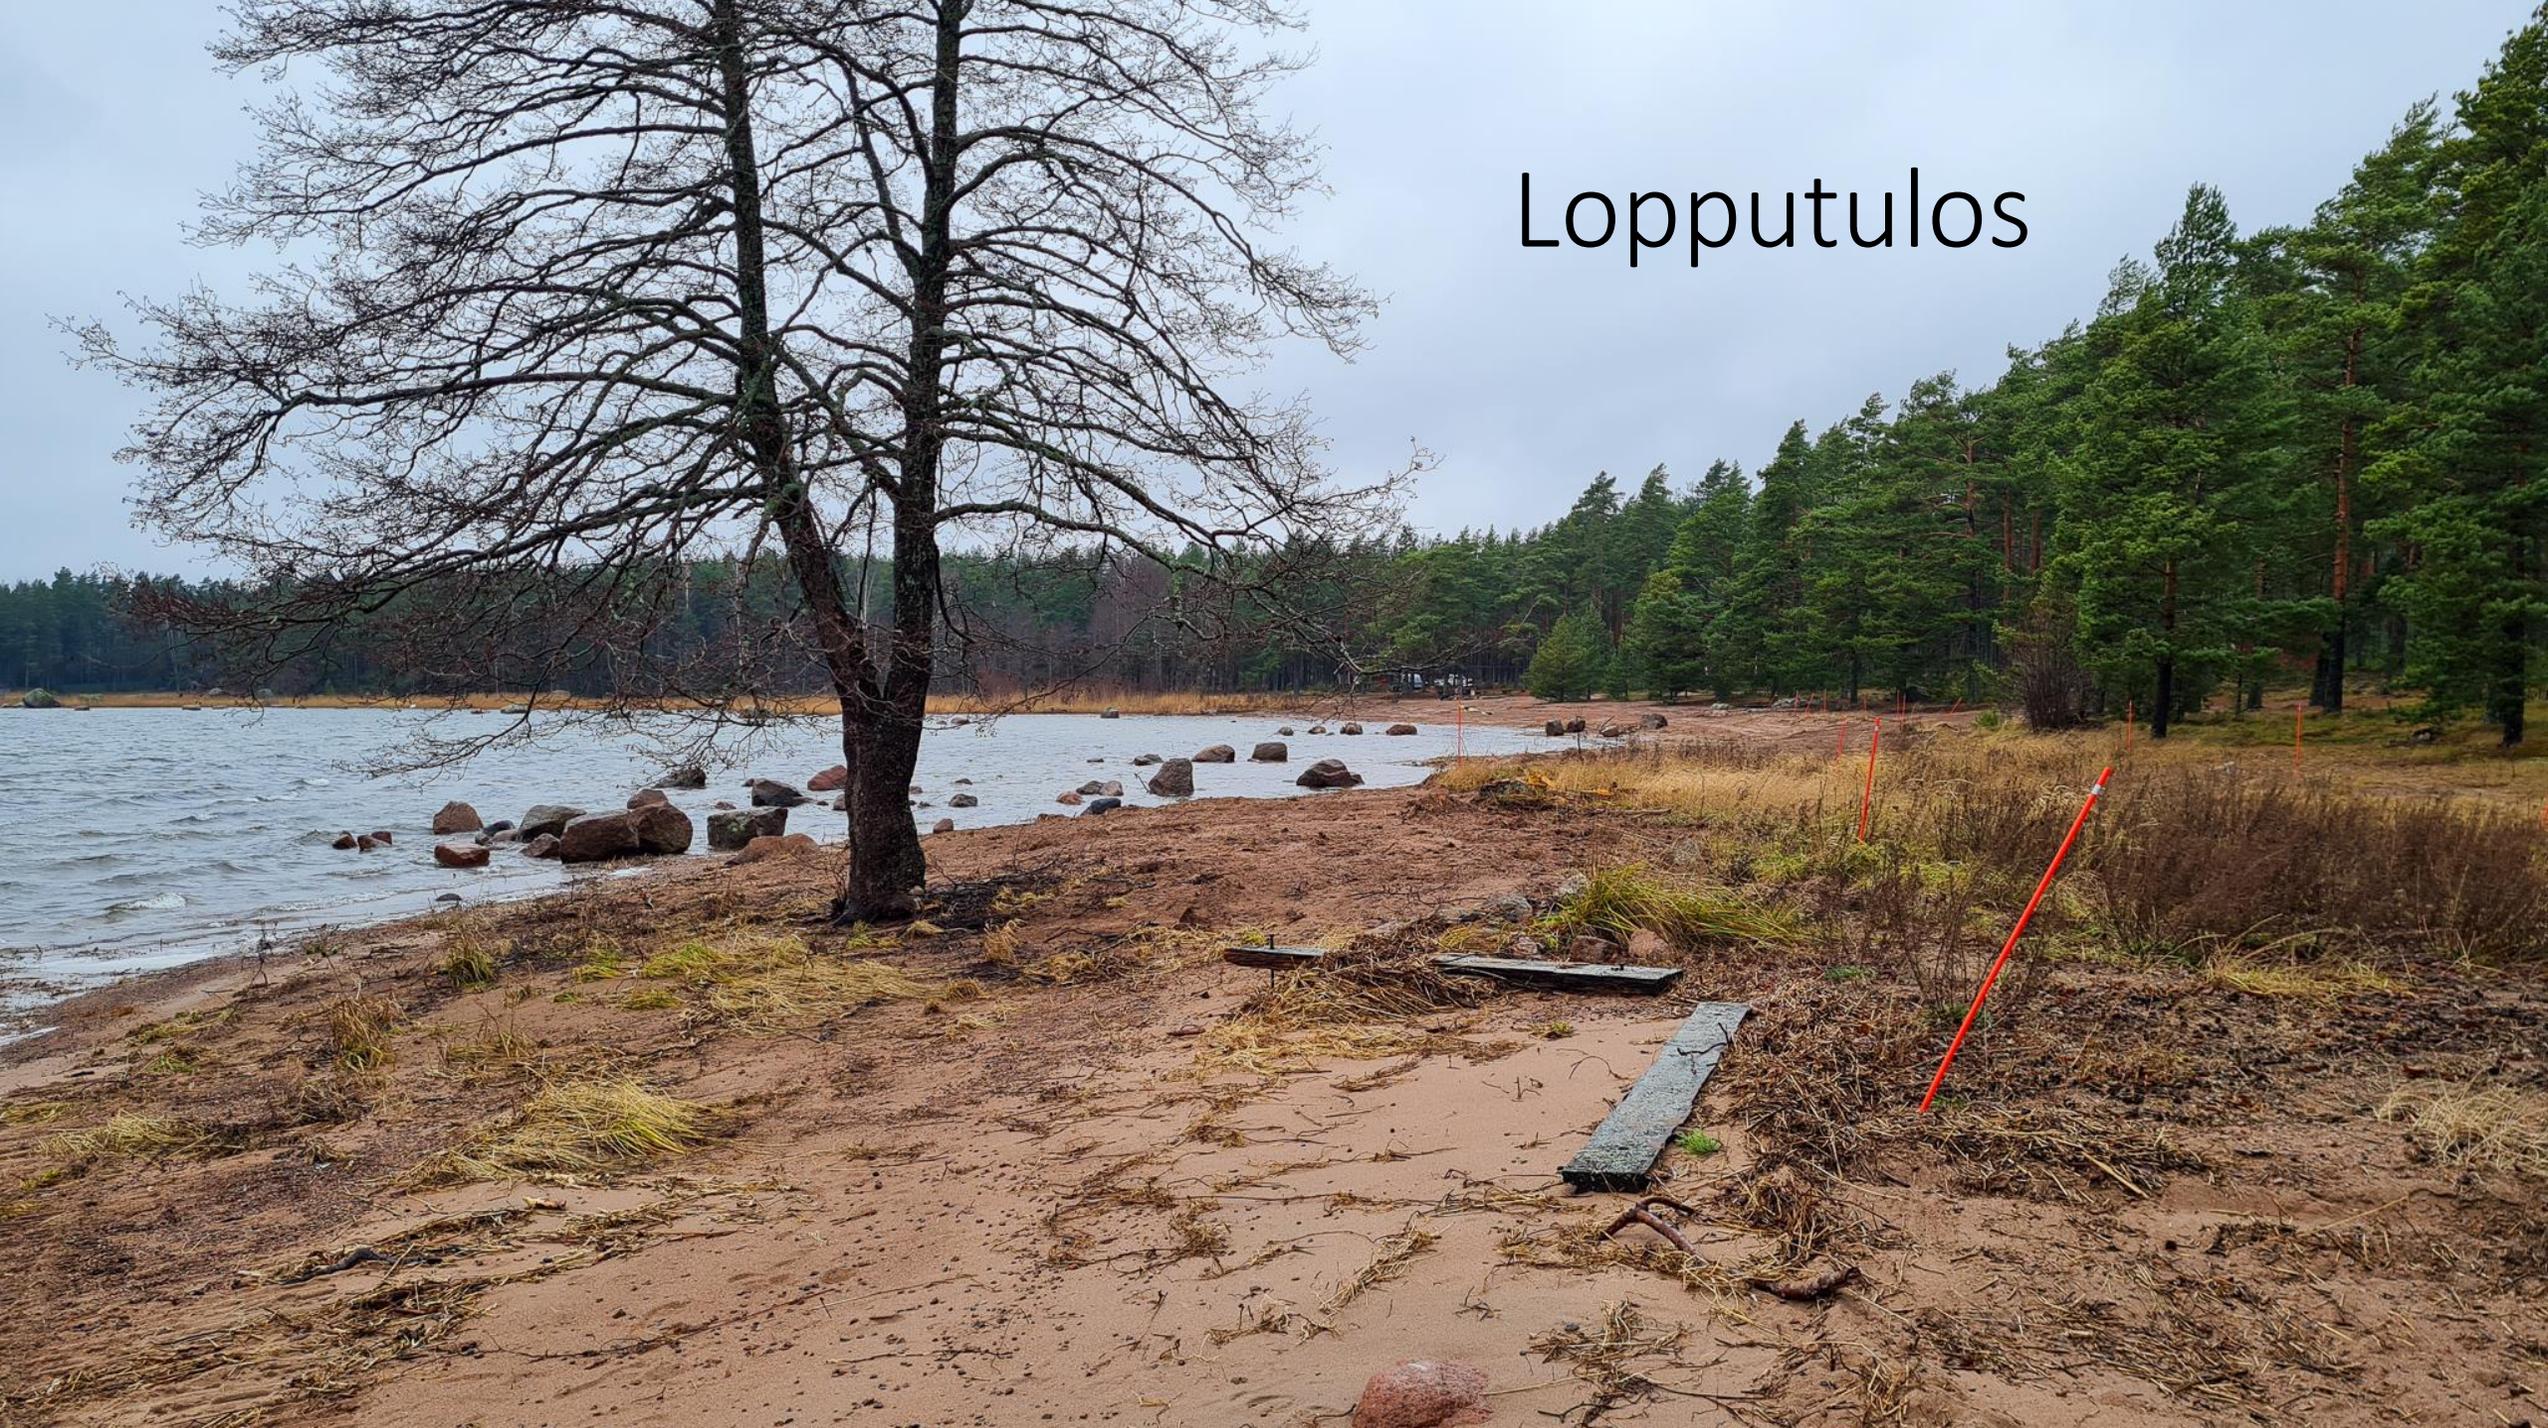
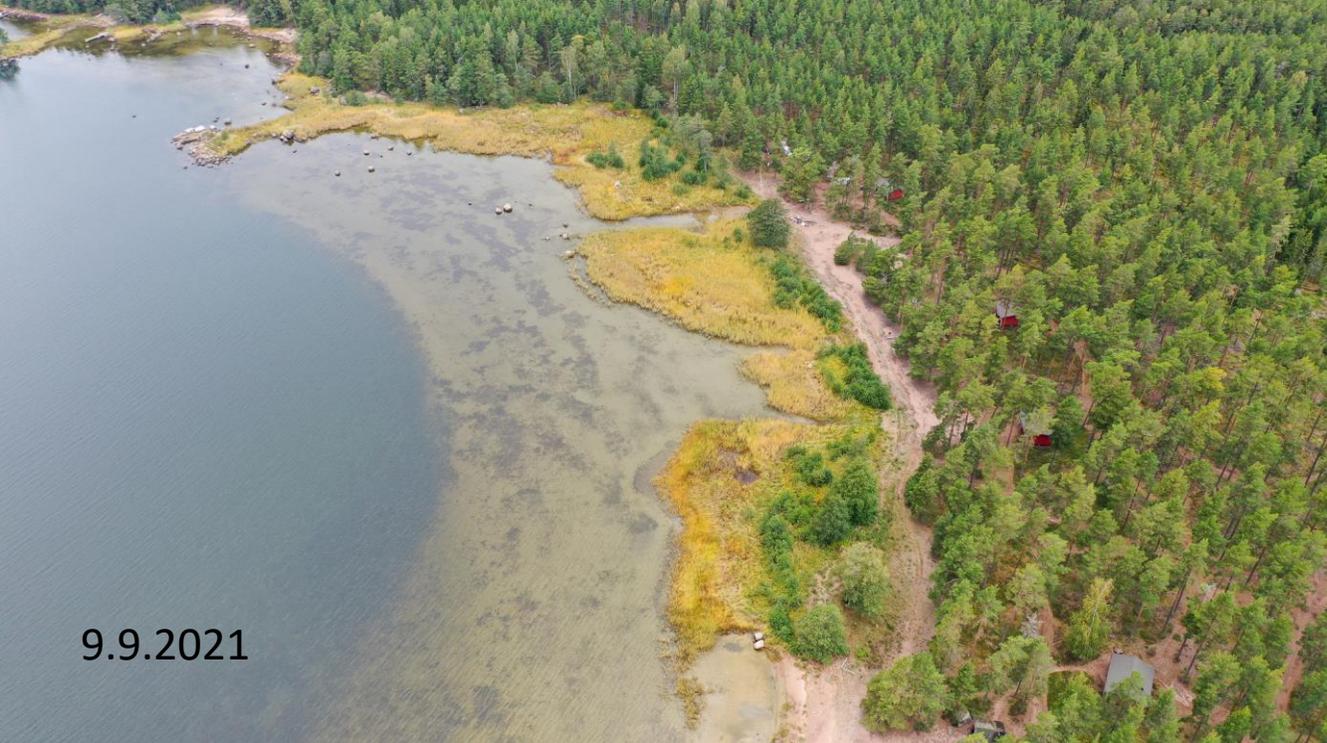
Lopputulos

9.9.2021
